## **NOTA DE LA CIAF SOBRE LA INVESTIGACIÓN DEL ACCIDENTE DE ADAMUZ: ACTUALIZACIÓN 10 DE MARZO DE 2026**

El objeto de la presente nota es informar sobre los últimos avances de la investigación del accidente de Adamuz por parte de la CIAF, en relación con la extracción y primeros análisis de los registradores de los trenes accidentados.

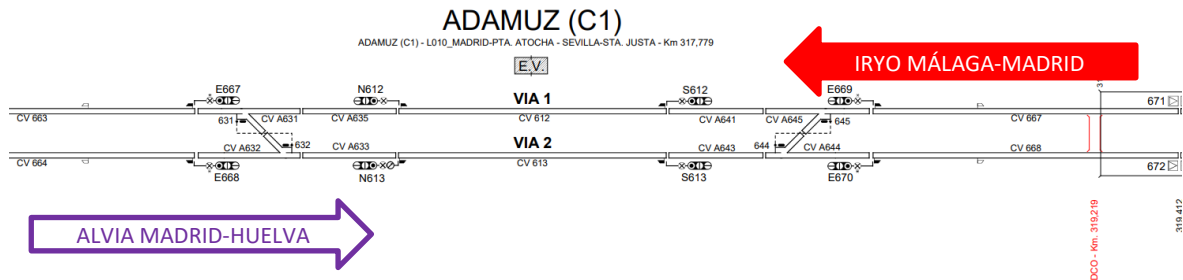
Una vez obtenidos los datos de los registradores jurídicos, y tras analizarlos en conjunto con la secuencia de eventos del enclavamiento de ADIF y los datos de la diagnosis de los trenes, se ha podido obtener la siguiente secuencia temporal de sucesos:

- A las 19:43:20 el tren Iryo 6189 ocupa el circuito de vía 667 de la vía 1. Dicho circuito de vía abarca desde la salida del túnel Loma del Partidor Norte (PK 319+412) hasta el circuito de vía correspondiente a la aguja del desvío Sur de Adamuz (PK 318+656). Este circuito de vía es, por lo tanto, el circuito en el que se localizó la fractura del carril, a la altura del PK 318+681.

- A las 19:43:29 se produce una apertura del disyuntor en el tren Iryo cuando circulaba a una velocidad de 205 km/h. Presumiblemente esta apertura del disyuntor (desconexión eléctrica del motor del tren) estaría relacionada con perturbaciones de la tensión o falta de contacto del pantógrafo con la catenaria, y es la primera anomalía que se detecta como síntoma del descarrilamiento (con respecto a dicha apertura, se podrán obtener más datos con el análisis del registro de eventos del telemando que ha sido solicitado a ADIF).

- Al mismo tiempo, el tren Iryo 6189, circulando a 204 km/h, ocupa el circuito de vía 645 (PK 318+656) al haber empezado a pasar por la señal de Entrada E669. Este circuito de vía incluye la Aguja A645, la cual se encuentra enclavada a vía directa en ese momento. A la vez, se registra una alarma de temperatura en cajas de grasa del coche 8, presumiblemente por ir ya descarrilado. Esta alarma provoca una activación del freno del tren, y el valor de la presión de la tubería de freno TFA disminuye. Cuando el valor de la TFA disminuye significa que el tren está frenando.

- A las 19:43:37 la Aguja A645 queda sin comprobación, probablemente al recibir algún impacto por parte de los coches descarrilados del tren Iryo 6189.

- A las 19:43:38, debido a la falta de comprobación de la Aguja A645, por protección, la señal de Salida de la vía contigua, la Señal de Salida S613, Vía 2, lado Córdoba, se cierra de manera intempestiva pasando de lucir blanco

(Vía Libre en Bloqueo de Control Automático) a rojo (Parada). Esta señal se encontraba abierta para el itinerario de paso que estaba dispuesto para el tren Alvia 2384.

- En ese mismo momento y a consecuencia de lo anterior, el sistema LZB provoca una frenada de emergencia en el tren Alvia 2384, que en ese momento circulaba a 216 km/h.
- A las 19:43:43 se produce una activación del pulsador de freno de emergencia del tren Iryo 6189 por acción del maquinista, cuando la velocidad del tren ya había disminuido a 141 km/h.
- A las 19:43:44, circulando a 204 km/h, el registrador JRU del tren Alvia 2384 deja de almacenar datos, correspondiendo presumiblemente este momento al momento de la colisión entre ambos trenes.
- No se aprecia en el registro del tren Alvia 2384 ninguna acción por parte del maquinista.
- A las 19:44:03 el tren Iryo 6189 queda completamente detenido en su posición final.
